1.	Domov sociálních služeb	
adresa	Klášteří 795, 538 21 Slatiňany	
telefon	+420 469 681 461-3	
e-mail	dss@dss.cz	
web	www.dss.cz	
Parkování	Vyhrazené 2 x na parkovišti z boku budovy – povrch parkovacího stání – zatravněná dlažba.	
Přístup	Přístupová komunikace – popraskaný asfalt. Před vstupem do budovy nájezd na chodník, který vede k rampě (t.č. v rekonstrukci).	
Vstup	přístupný Před vstupem rampa. U vstupních dveří zvonek (2x) - recepce + noční služba, v. obou zvonků 1450mm. Vstupní dveře automatické, dveře ze zádveří dvoukřídlé o š. křídla 850mm (2x).	
Interiér	přístupný Celý interiér domu sociálních služeb je přístupný, dveře a průchody umožňují projetí vozíkem. Vertikální pohyb po budově zajišťuje výtah. V zádveří recepce – pult v. 900mm, před pultem stůl s klávesnicí v. 790mm bez možnosti podjetí (pro účely volby obědů). 1.NP: společenská místnost – dvoukřídlé dveře o š. křídla 800mm (bez madla).

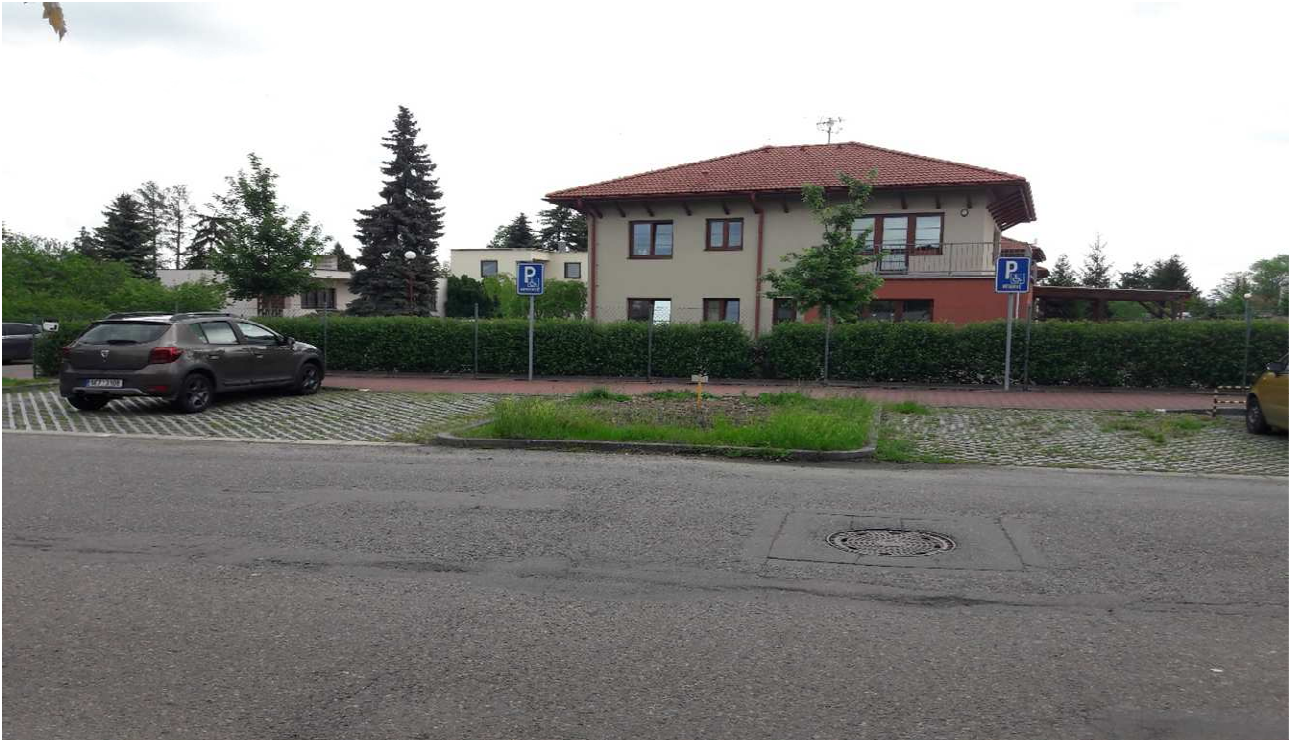
Vyhrazené parkovací stání pro ZTP 2x

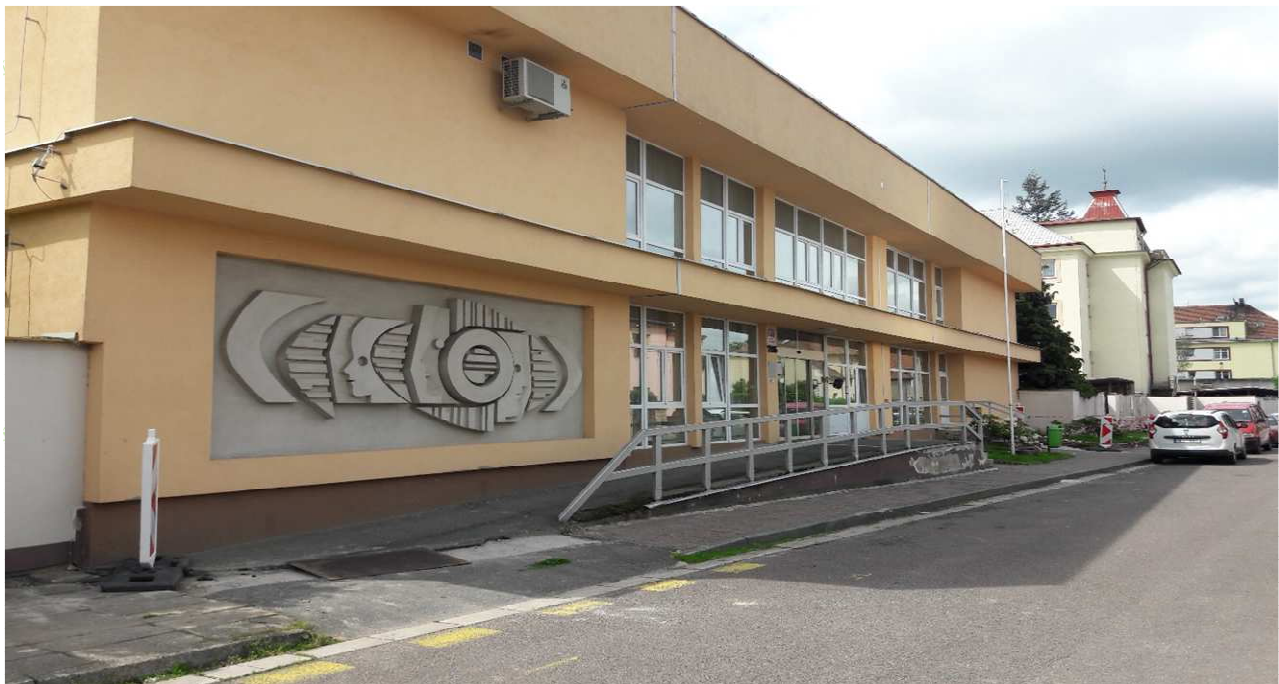
Rampa	Rampa před vstupem: sklon 4 – 6%, š. 1200mm – 2000mm, dl.9m, opatřená zábradlím po jedné straně v. 1000mm.	
Výtah 2 x	Propojuje 1.NP – 4.NP. Osobní výtah – dveře 2x (mechanické + automatické) š. 800mm, kabina výtahu š. 880mm x hl.1240mm. V kabině výtahu není sedátko. Tlačítka výtahu nejsou označena Braillovým písmem. Nákladní výtah – dveře 2x (mechanické + automatické) š. 1000mm, kabina š.1600mm x hl. 2380mm. V kabině výtahu není madlo a sedátko. Tlačítka výtahu nejsou označena Braillovým písmem.	
WC	přístupné - závada V prostorách před bazénem (1.NP) lze využít bezbariérové WC. WC kabina š. 1500mm x hl. 1600mm. Odsazení WC mísy od zadní stěny 520mm. Prostor před čelem mísy k umyvadlu 260mm. Ve WC kabině není háček na oděvy. WC kabina není vybavena signalizačním systémem nouzového volání.	
Přemapováno	05/2019	zpracoval: R. Zamastilová

Domov sociálních služeb - vstup + rampa
